## RECAPEAMENTO ASFÁLTICO

## PROJETO PAVIMENTAÇÃO

**RECAPAMENTO ASFALTICO EM CBUQ**  
Rua Teodoro de Vries e Rua Manoel Gervasio e Rua Rio da Ilha

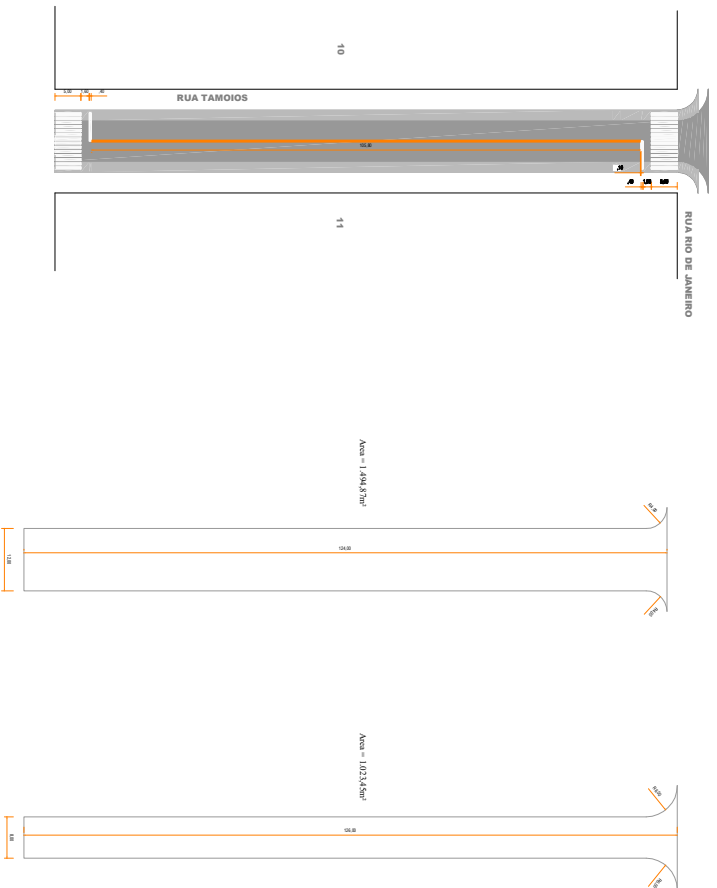
## PLANTA DETALHE REPERILAGEM E PINTURA DE LIGAÇÃO

Escala: 1/504

Area = 2.934,87 m<sup>2</sup>

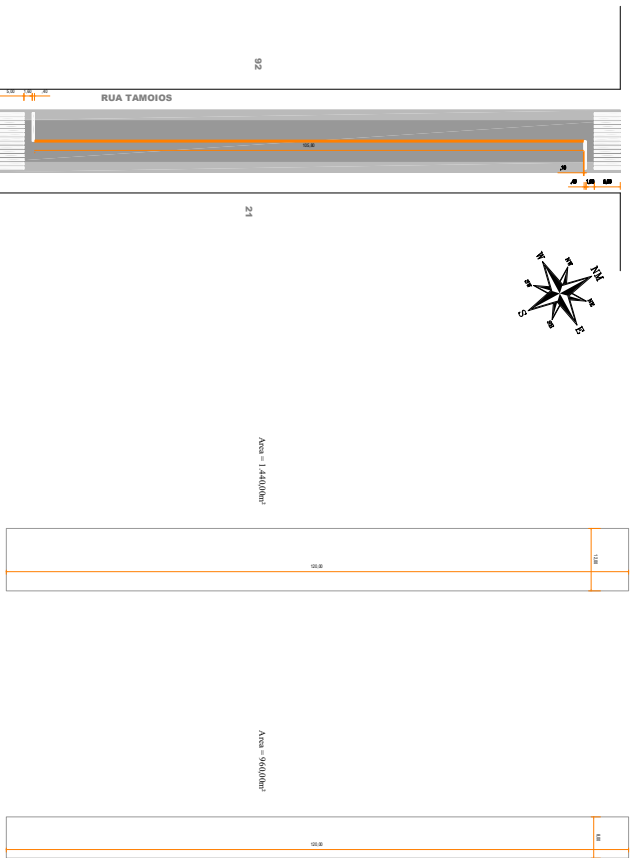
## PLANTA DETALHE PISTA DE ROLAMENTO

Area = 1983.45
